**KAJIAN KAPASITAS EKSISTING DAN PERKUATAN STRUKTUR  
BETON BERTULANG MASJID AGUNG KOTA BIMA**  
*Study of Existing and Strengthening Capacity of Reinforced Concrete Structure  
of Bima City Great Mosque*

Ngudiyono\*, Joedono\*, Nurun Ainuddin\*

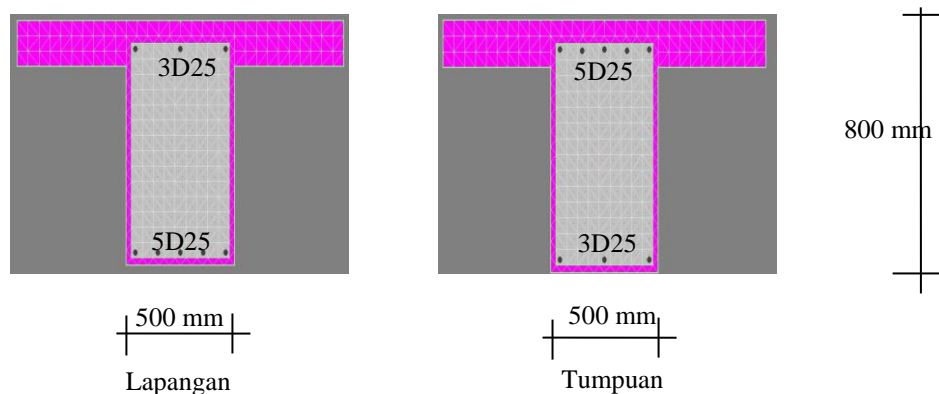
Gambar 2. Penulangan Balok Induk Existing

Hasil analisis kapasitas penampang balok existing dengan dimensi dan penulangan seperti pada Gambar 2 diatas, menunjukkan bahwa penulangan masih dalam kondisi *under-reinforced*. Pada bagian lapangan diperoleh ( $M_r$ ) adalah sebesar 325,336 kNm, dan pada tumpuan ( $M_r$ ) adalah -325,336 kNm, dan gaya geser yang mampu diterima ( $V_r$ ) 154,076 kN.. Hasil analisis dengan menggunakan program XTRACT (seperti yang ditunjukkan pada Gambar 3) juga menunjukkan bahwa penampang balok induk dengan tulangan terpasang telah terjadi retak pertama (*first crack*), saat momen yang bekerja melebihi -288,1 kNm pada tumpuan dan pada lapangan melampaui 266,9 kNm.

Dari hasil analisis statika dengan beban layan yaitu beban mati, beban hidup dan beban gempa static menggunakan SAP2000 diperoleh gaya-gaya pada balok induk berupa momen ( $M_u$ ) lapangan max = 406,752 kNm,  $M_u$  tumpuan max = -329,385 kNm dan gaya geser ( $V_u$ ) max = 308,385 kN. Bila dibandingkan antara nilai analisa statika dan analisis kapasitas tahanan penampang balok maka dapat dilihat bahwa gaya-gaya yang bekerja lebih besar dari kemampuan penampang existing, sehingga balok tidak mampu menerima momen lentur dan gaya geser, yang selanjutnya menyebabkan balok mengalami keretakan.

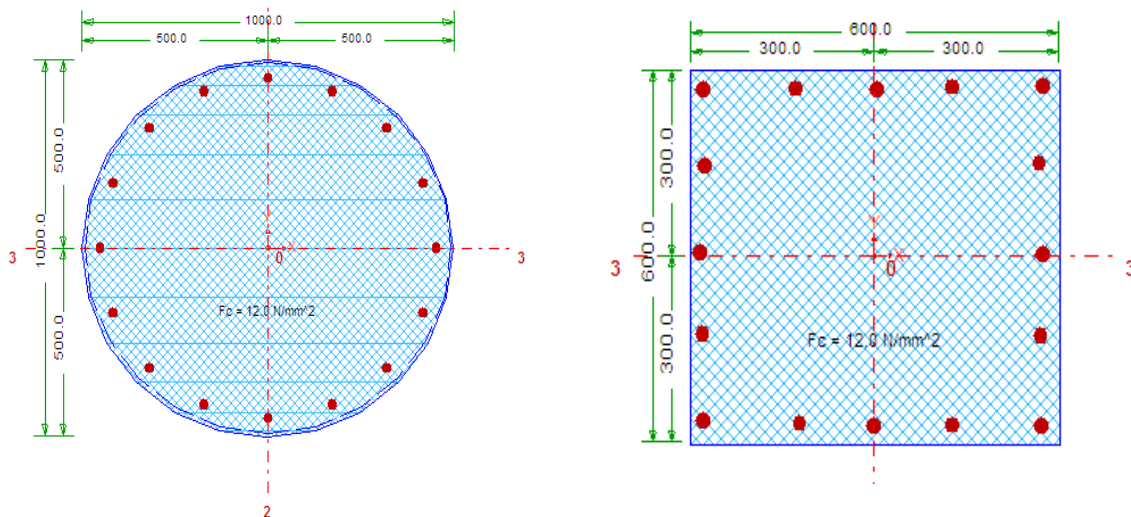
Gambar 4. Penampang Kolom Existing

Berdasarkan analisa kapasitas penampang kolom dengan dimensi dan penulangan seperti pada Gambar 4 dan secara ringkas ditampilkan pada Gambar 5 berupa diagram interaksi kolom, terlihat bahwa penampang kolom terpasang (existing) masih mampu menerima beban layan yang bekerja, Nampak beban layan  $P_u$  maks = 1983,984 dan  $M_u$  maks = 98,6225 kNm masih terletak di dalam batas diagram interaksi penampang existing.
