**STUDI EFISIENSI JARINGAN IRIGASI
DI DAERAH IRIGASI PEKATAN KABUPATEN LOMBOK UTARA**
The Study of Irrigation Network Efficiency of Pekatan Irrigation Area in North Lombok District

Ari Ramadhan Hidayat*, Heri Sulistiyono, M. Bagus Budianto****

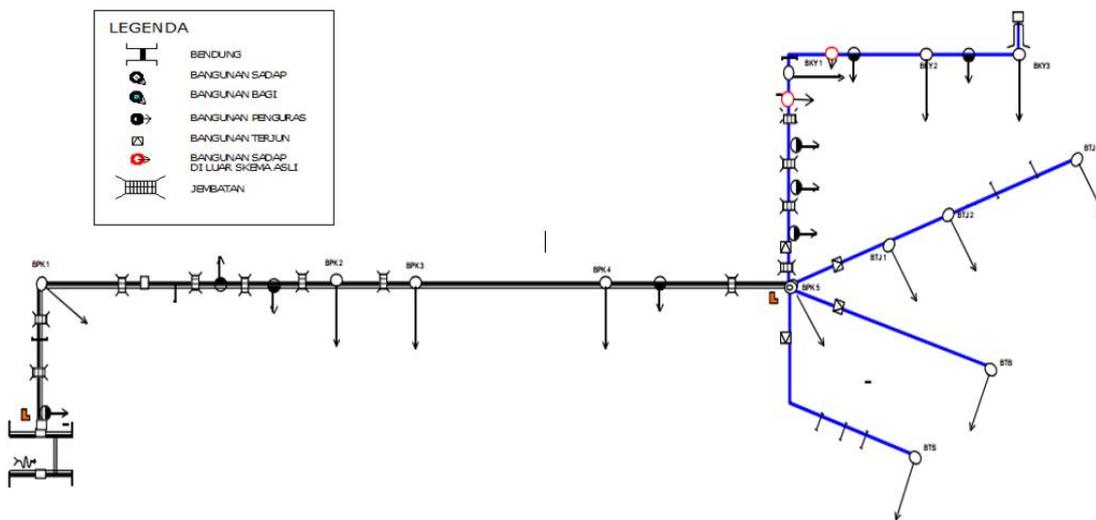
Gambar 1. Skema jaringan irigasi Pekatan Kiri D.I Pekatan

Penelitian ini dilaksanakan di Daerah Irigasi Pekatan Kiri Kabupaten Lombok Utara. Skema jaringan irigasi Pekatan Kiri dapat dilihat pada **Gambar 1**.

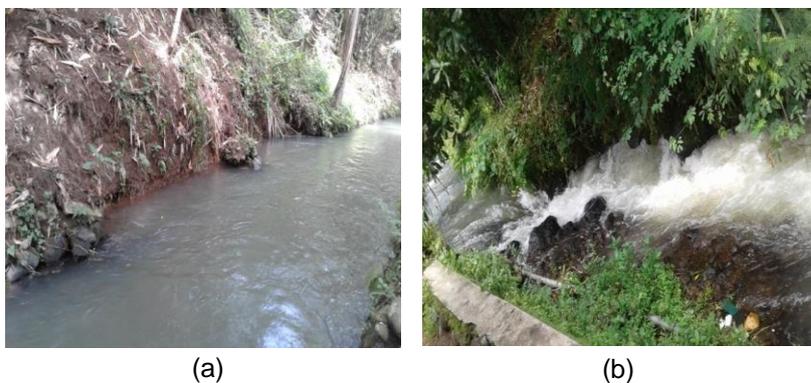
Berdasarkan hasil analisis data pada **Tabel 2** didapatkan tingkat efisiensi rata-rata pada saluran primer sebesar 85.436%. Hasil ini masih berada dibawah ketentuan yang ditetapkan pada KP-03 dimana untuk saluran primer efisiensi saluran adalah sebesar 90%. Hal ini disebabkan oleh kondisi saluran banyak mengalami kerusakan pada dinding-dinding saluran. Selain itu banyak tumbuhan liar dan pengeksploitasian air yang dilakukan oleh warga sekitar untuk berbagai keperluan. Hal inilah yang mengakibatkan rendahnya tingkat efisiensi pada saluran primer jaringan irigasi Pekatan Kiri.

Gambar 2. Kondisi Saluran Primer Jaringan Irigasi Pekatan Kiri

- (a). kerusakan dinding saluran,
- (b). tanaman liar disepanjang dinding saluran.

Pihak terkait, dalam hal ini dinas Pekerjaan Umum segera mengambil tindakan untuk melakukan perbaikan pada ruas-ruas saluran yang mengalami kerusakan.

Melaksanakan operasi dan pemeliharaan terhadap jaringan irigasi yang ada secara berkala untuk memastikan jaringan irigasi dapat berfungsi dengan efektif.

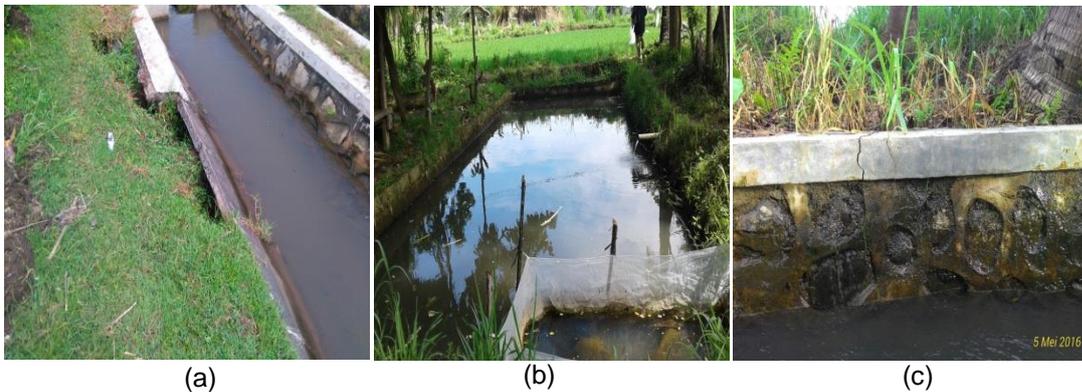
Kondisi saluran sekunder jaringan irigasi Pekatan Kiri sudah banyak yang mengalami kerusakan. Kerusakan-kerusakan yang terjadi pada saluran sekunder seperti dinding saluran yang retak, penumpukan sedimen pada dasar saluran dan pengeksploitasi air oleh warga untuk kebutuhan air untuk kolam ikan dan sebagainya. Selain itu juga masih terdapat beberapa ruas saluran yang bukan saluran pasangan. Kondisi tersebut merupakan faktor penyebab rendahnya tingkat efisiensi pada saluran sekunder jaringan irigasi Pekatan Kiri.

Gambar 3. Kondisi Saluran Sekunder Jaringan Irigasi Pekatan Kiri

- (a) Kerusakan dinding saluran
- (b) Penggunaan air untuk kolam ikan
- (c) Retakan pada dinding saluran

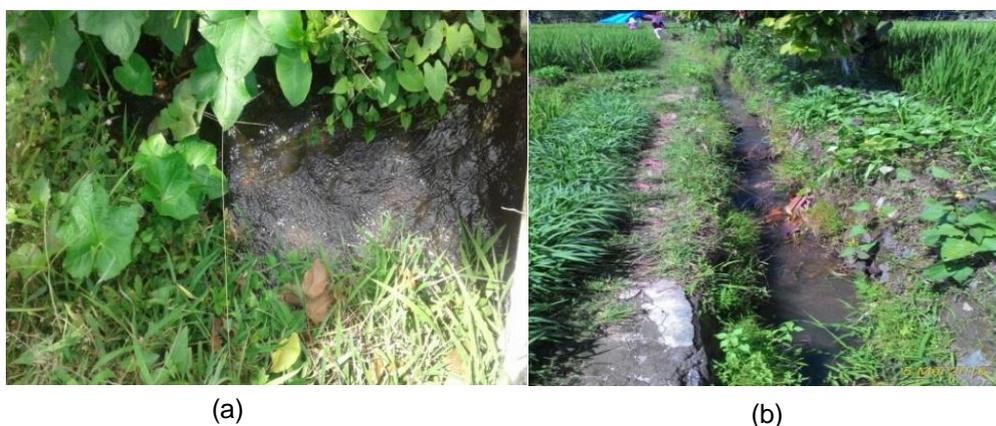
Dari hasil analisis data pada **Tabel 4** diperoleh efisiensi pengaliran rata-rata pada saluran tersier jaringan irigasi Pekatan Kiri sebesar 69.863%, hasil ini tidak sesuai dengan ketentuan yang ada pada KP-03 dimana untuk saluran tersier efisiensi saluran sebesar 80%. Hal ini disebabkan oleh kondisi saluran tersier yang sebagian besar bukan saluran pasang, masih terbuat dari tanah. Selain itu juga, saluran yang terbuat dari pasangan sudah banyak yang mengalami kerusakan seperti dinding saluran yang sudah retak bahkan ada yang sudah roboh, serta pengendapan sedimen pada dasar saluran dan banyaknya tanaman yang tumbuh disekitar dinding saluran. Kondisi pada saluran tersier jaringan irigasi Pekatan Kiri ditunjukkan pada gambar 4.

Gambar 4. Kondisi Saluran Tersier Jaringan Irigasi Pekatan Kiri
 (a) tanaman liar di sepanjang saluran
 (b) kerusakan pada dinding saluran
